AUTORITÀ DI SISTEMA PORTUALE DEL MARE DI SICILIA ORIENTALE

Lavori di manutenzione dei fondali del Porto Piccolo di Pozzallo

**RELAZIONE ILLUSTRATIVA SULLO STATO DI INTERRAMENTO DEL
PORTO PICCOLO DI POZZALLO**

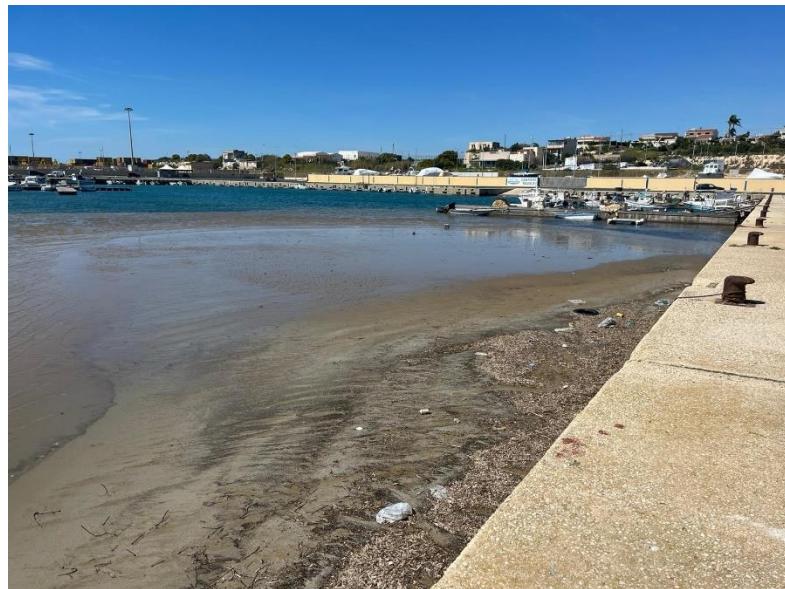
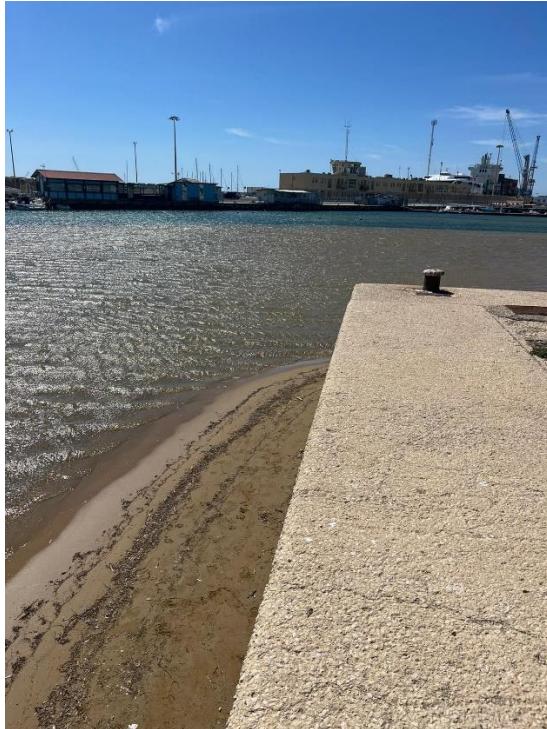
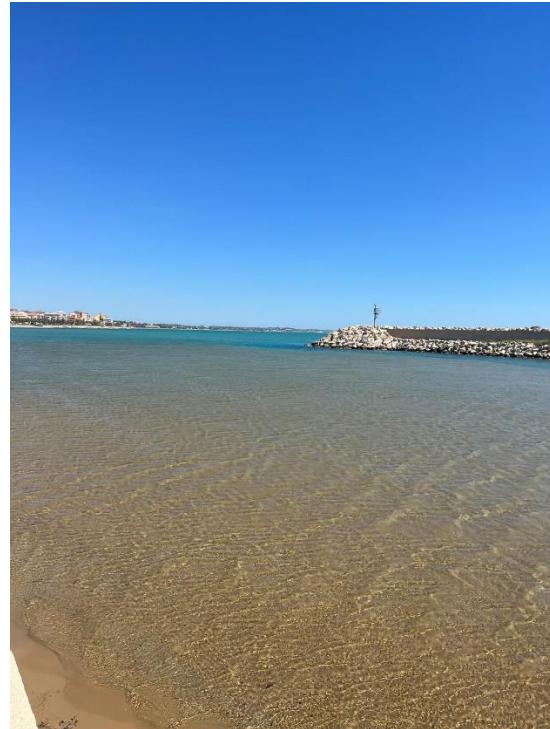
Il c.d. porto piccolo di Pozzallo risulta da anni sottoposto a un intenso fenomeno di interramento. L'avamposto e buona parte dello specchio acqueo interno presenta fondali con batimetriche di poche decine di cm e, in alcune zone l'insabbiamento ha raggiunto un livello tale da affiorare rispetto al pelo libero dell'acqua.

Foto nr. 3.a – Livello di insabbiamento del porto piccolo

Foto nr. 3.b – Livello di insabbiamento del porto piccolo

Foto nr. 3.c – Livello di insabbiamento del porto piccolo

Il processo di apporto di materiale sabbioso è ad oggi ancora in corso, verosimilmente dovuto a una dinamica litoranea con un preponderante trasporto “long shore”.

La condizione attuale di preclude la navigabilità della maggior parte dello specchio acqueo riducendo il passaggio ai soli natanti con pescaggio inferiore a 40 cm (nello specifico piccole imbarcazioni da diporto di lunghezza non superiore ai 3 \div 4 mt.) ed escludendo di fatto del porto piccolo di Pozzallo la possibilità di fruizione a oltre il 90% per la maggior parte delle imbarcazioni da diporto e la totalità dei pescherecci.

Al fine di assicurare la navigabilità del porto e idonee condizioni di ormeggio e fruizione degli specchi acquei portuali è necessario procedere con urgenza a massivi interventi di manutenzione del fondale consistenti in attività di riprofilatura del fondale dell'avamporto e del canale di evoluzione oltre che di escavo delle aree di ormeggio e manovra. Il dettaglio dei volumi oggetto di manutenzione è desumibile dalla superficie dello specchio acqueo interessato pari a circa 30.000 mq per una profondità media di -3,00 mq cui consegue un volume di circa 90.000,00 mc.
