# **AUTORITA' DI SISTEMA PORTUALE DEL MARE DI SICILIA ORIENTALE**

### **PORTO DI CATANIA**

Ripristino in somma urgenza di buche, tombini e cordoli sul sedime portuale in aree adibite alla circolazione con potenziale grave rischio per la pubblica incolumità.

### **VERBALE DI SOMMA URGENZA**

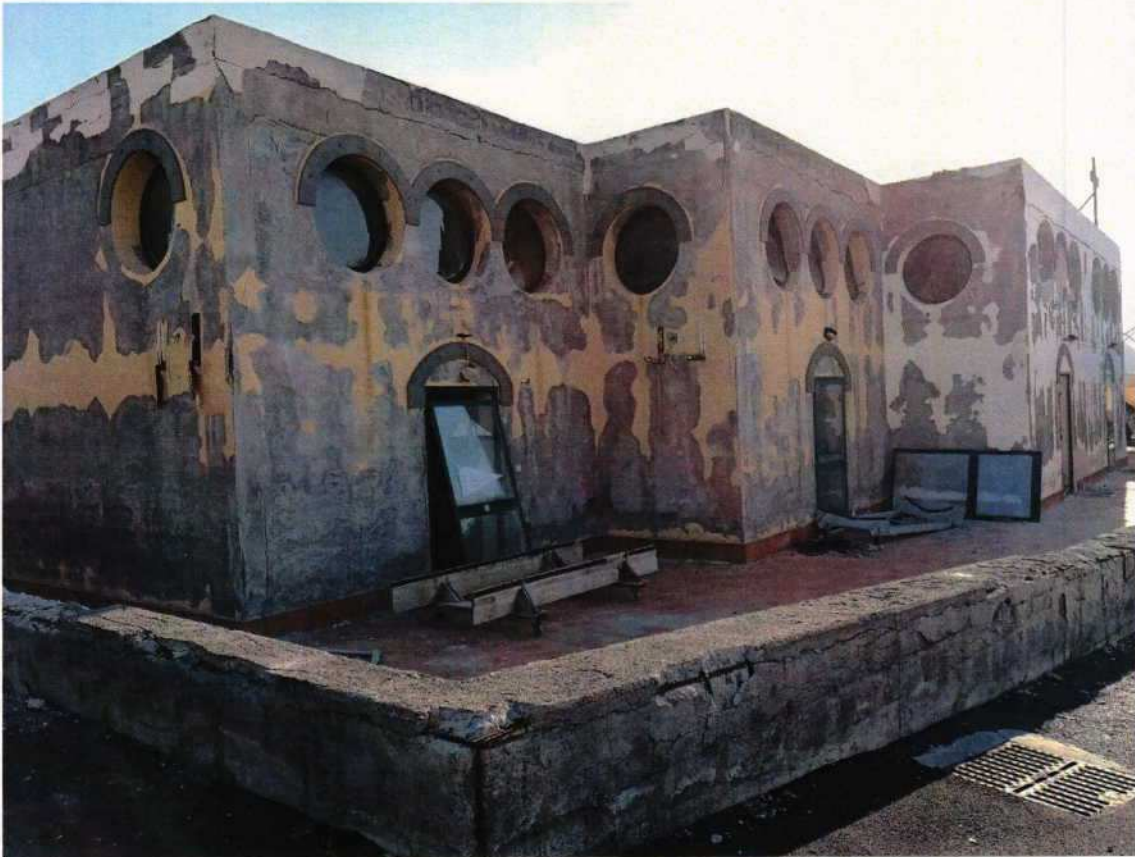
**FIG. 01**

1. Edificio ubicato nei pressi della Diga foranea in evidente stato di obsolescenza, con pericolo di caduta di calcinacci - vedi fig. 01;
2. Piazzale operativo retrostante la banchina n. 09: è presente un tombino senza coperchio con evidente pericolo di caduta fig. 02; nello stesso piazzale è presente un chiusino di forma circolare in cui una parte di telaio non è più ancorata alla pavimentazione – fig. 03;

1. chiusura con recinzione perimetrale e nastro segnaletico a seguito dell'ordinanza di interdizione dell'edificio ubicato sotto la diga foranea che l'Amministrazione dovrà emanare;

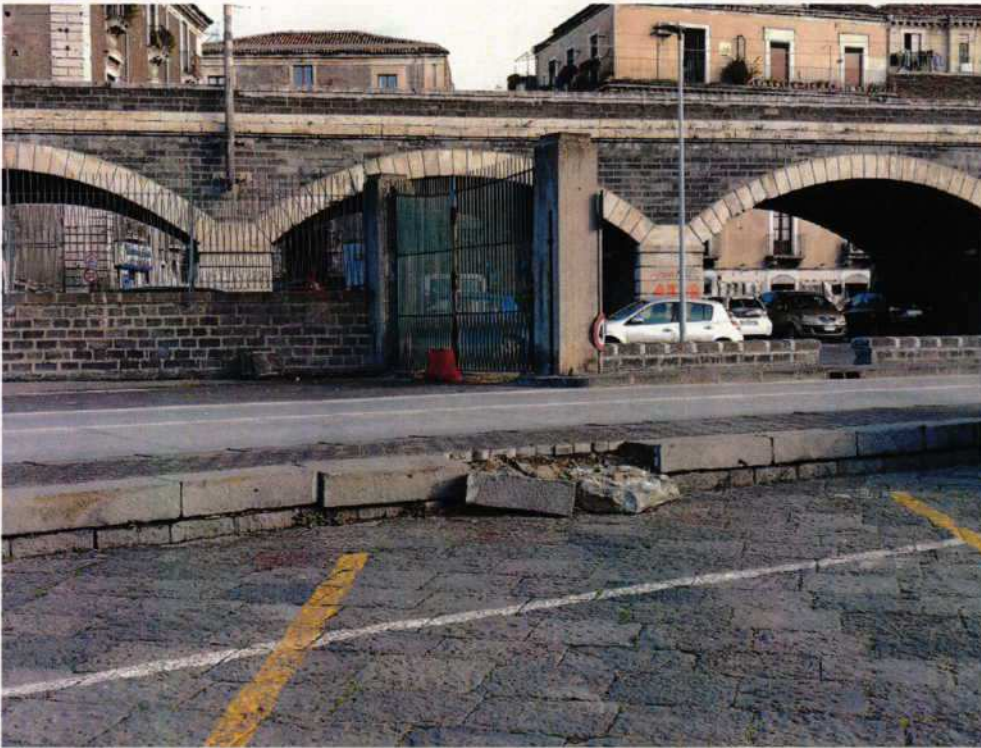
FIG. 04

3. Il cordolo in pietra lavica che costeggia il parcheggio della Capitaneria di Porto presenta due basole “scivolate” dal piano di calpestio fig. 04; in prossimità sono stati disposti dei blocchi rettangoli di cemento prefabbricati come scalino allo stesso cordolo, ma gli stessi hanno i ferri non più coperti dal cemento che costituiscono un pericolo evidente di causare delle lesioni – fig. 05;

3. sistemazione del cordolo in prossimità del parcheggio della Capitaneria di Porto – fig. 04; sgombero dei materiali prefabbricati su camion con trasporto a scarica fig. 05;

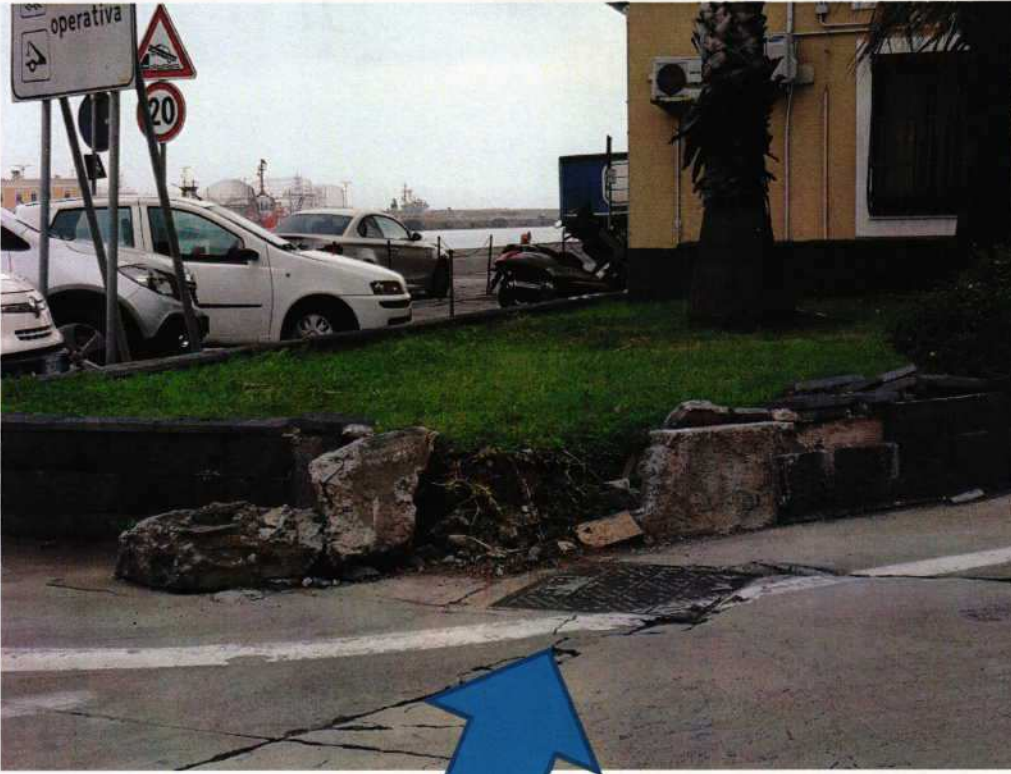
FIG. 06

4. L'aiuola in prossimità all'ingresso del Molo F. Crispi, è stata divelta dal passaggio dei mezzi pesanti durante la svolta a destra fig. 06; nello stesso angolo è presente una catidonia in cui, con il passaggio dei mezzi pesanti, sono state divelte le spallette interne che sorreggono la griglia, con il pericolo di sprofondamento – fig. 07;

4. sistemazione del cordolo in cemento compresa l'applicazione del rivestimento in piastrelle di pietra lavica – fig. 06; sistemazione del sostegno interno al chiusino – fig. 07;

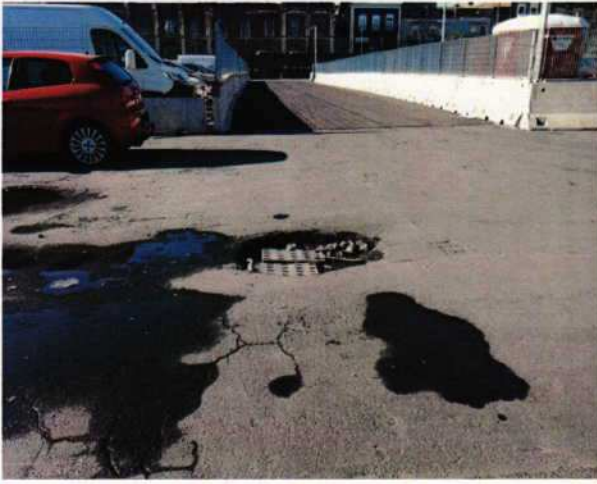
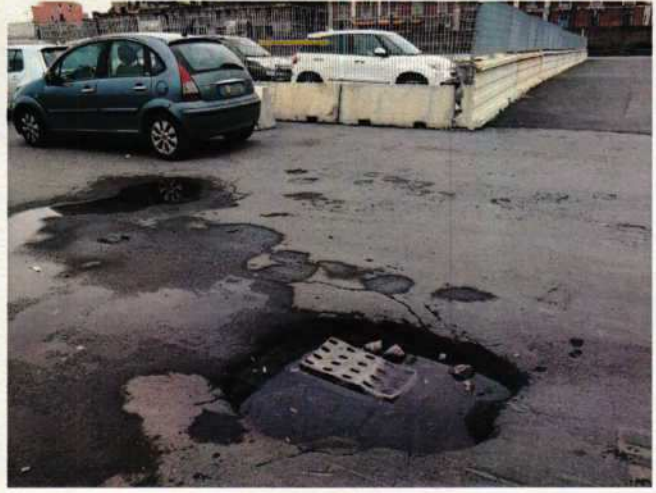
FIG. 08

5. In corrispondenza dell'accosto n. 07 del Molo F. Crispi, tra l'area in concessione all'impresa Marangolo e il deposito di auto della Ditta F.lli Bordieri è presente una grossa buca, con l'evidente pericolo per mezzi e persone – fig. 08;

5. chiusura con cemento della buca in prossimità delle aree dell'impresa Marangolo e della Ditta Bordieri – fig. 08;
6. smontaggio e ricollocazione della grata infossata con ripristino del colare di appoggio – fig. 09;

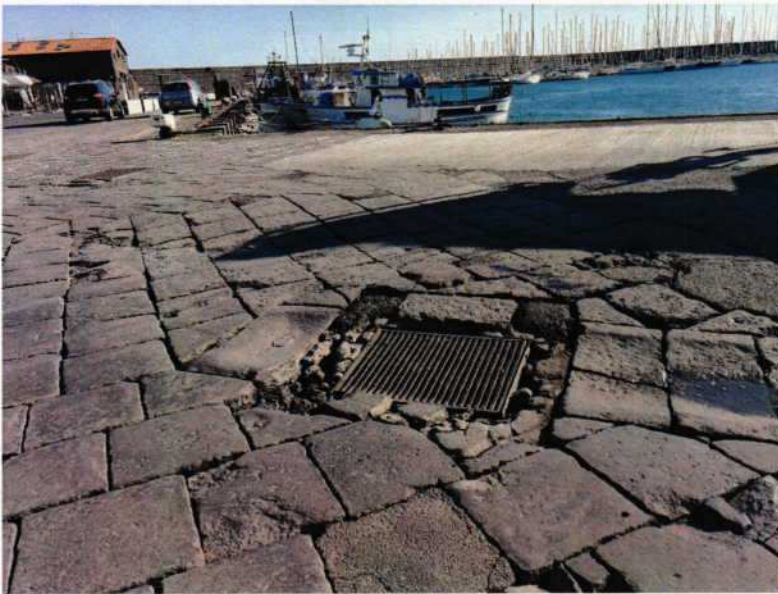
FIG. 09

6. Vicino l'accosto n. 19, gli ancoraggi della griglia per lo scolo delle acque piovane non sono più fissati alla pavimentazione con il rischio di caduta per cedimento dello stesso – fig. 09;

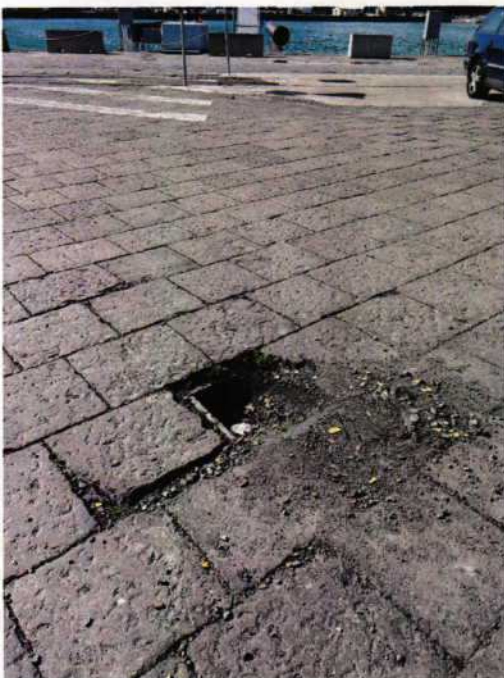
FIG. 10

7. Parcheggio antistante l'accosto della Guardia di Finanza, è presente una buca con il pericolo per mezzi e persone – fig. 10;
8. Al Molo di Mezzogiorno, a seguito del passaggio dei mezzi pesanti i sostegni della griglia per lo scolo acque piovane ha ceduto, con il pericolo di danneggiare i mezzi che transitano - fig. 11;

7. riempimento con cemento fino a livello stradale del tombino antistante l'accosto della Guardia di Finanza – fig. 10;
8. ripristino delle spallette in calcestruzzo della griglia danneggiata – fig. 11;

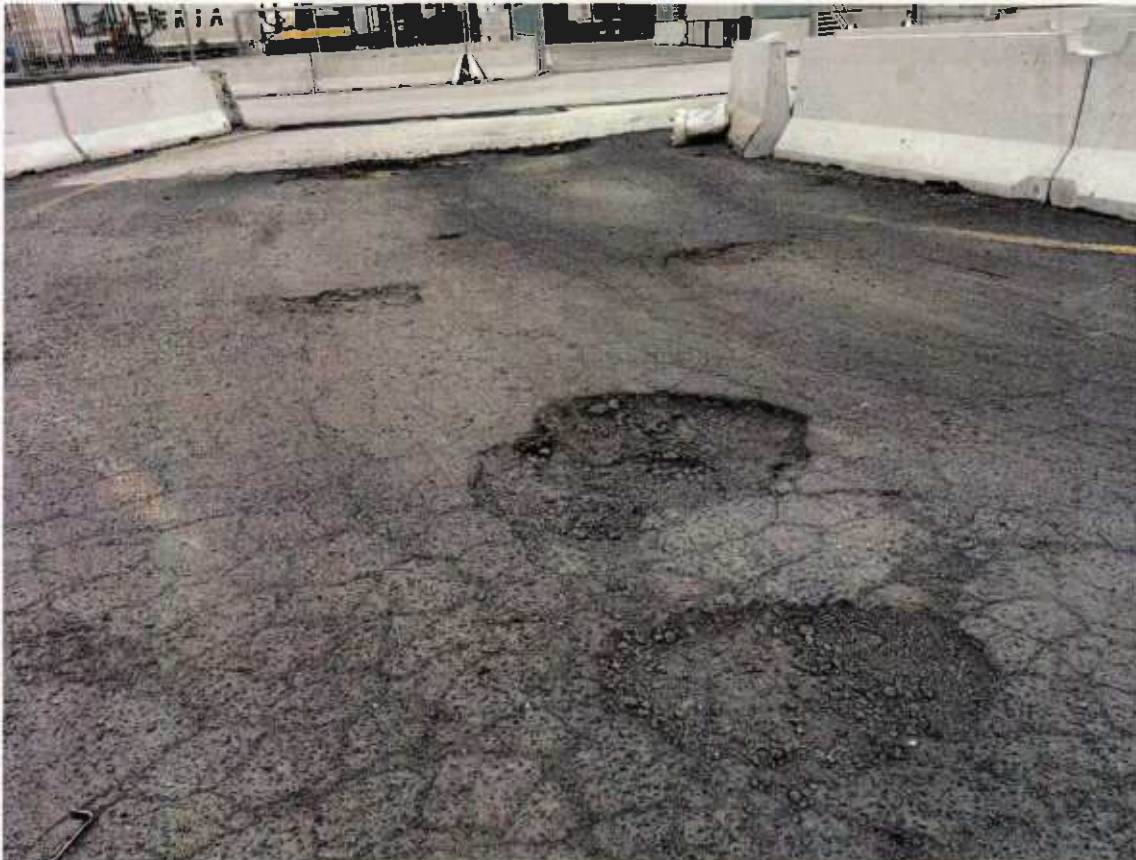
FIG. 12

9. In corrispondenza della corsia di uscita del Varco Darsena, a seguito delle copiose piogge di questi giorni si sono create delle grosse e profonde buche sulla pavimentazione stradale che creano un evidente squilibrio e dei danni potenziali ai mezzi pesanti che necessariamente, per motivi di manovra, devono transitarvi di sopra – fig. 12 – 13- 14.

9. corsia uscita camion Varco Darsena: ripristino del tratto di pavimentazione stradale mediante eliminazione delle parti di asfalto distaccate, pulitura dei detriti e stesura di conglomerato bituminoso – fig. 12 – 13- 14.
