Autorità di Sistema Portuale
del Mare di Sicilia Orientale

VERBALE DI SOPRALLUOGO N° 01/18

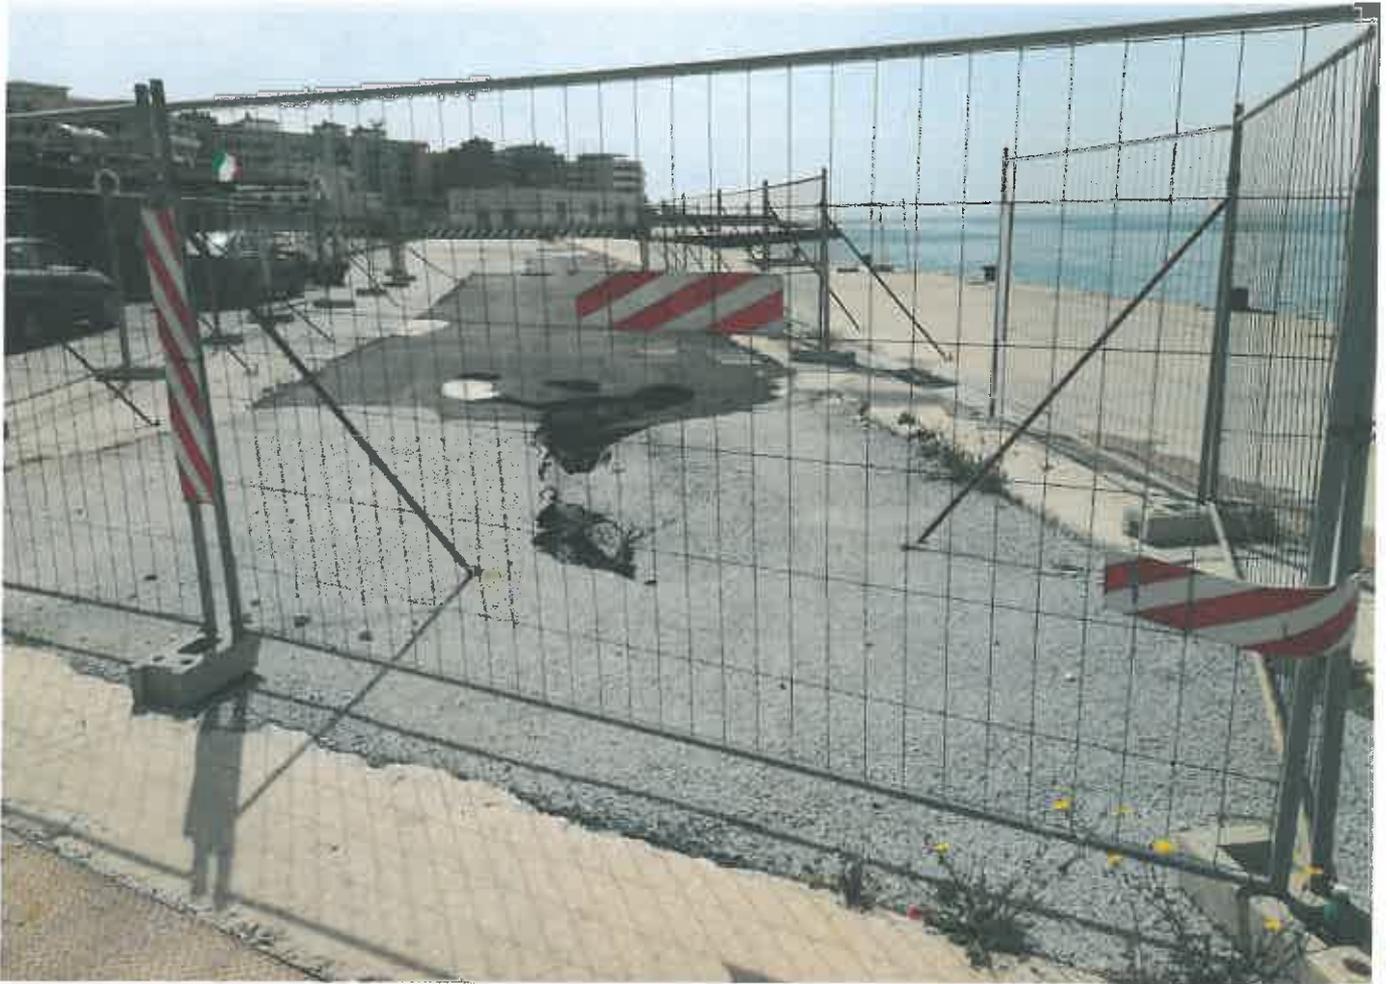
Giunti sul posto, dopo le necessarie verifiche, riscontravano il cedimento della pavimentazione in conglomerato bituminoso retrostante la banchina centrale della predetta darsena, causato dalla formazione di ingrottamenti sottostanti dovuti alla continua erosione del mare. I cedimenti della pavimentazione rilevati, sebbene messi in sicurezza mediante recinzione prefabbricata, generavano una situazione di pericolo per la pubblica incolumità in considerazione della presenza, all'interno dell'area interessata dai cedimenti, delle linee di alimentazione dell'impianto di distribuzione carburante posto nelle immediate vicinanze.

Al fine di rimuovere lo stato di pregiudizio alla pubblica incolumità e considerato che i cedimenti della pavimentazione erano soggetti, nel breve, ad aumentare a causa della continua erosione marina del terrapieno sottostante, si rendeva necessario un intervento urgente finalizzato ad eliminare le cause del danno e successivamente effettuare il ripristino della pavimentazione del terreno sottostante. Effettuate le dovute verifiche, si provvedeva immediatamente a convocare sul posto, per le vie brevi, il Dott. Geologo Domenico La Ferla di Augusta, il quale interveniva immediatamente; dopo attenta esame della situazione si affidava l'incarico di eseguire, entro e non oltre 10 giorni, n. 3 sondaggi geognostici nelle aree interessate dagli ingrottamenti comprensivi di prove di laboratorio e relazione geologica, stimando una spesa presuntiva di circa €. 20.000,00.

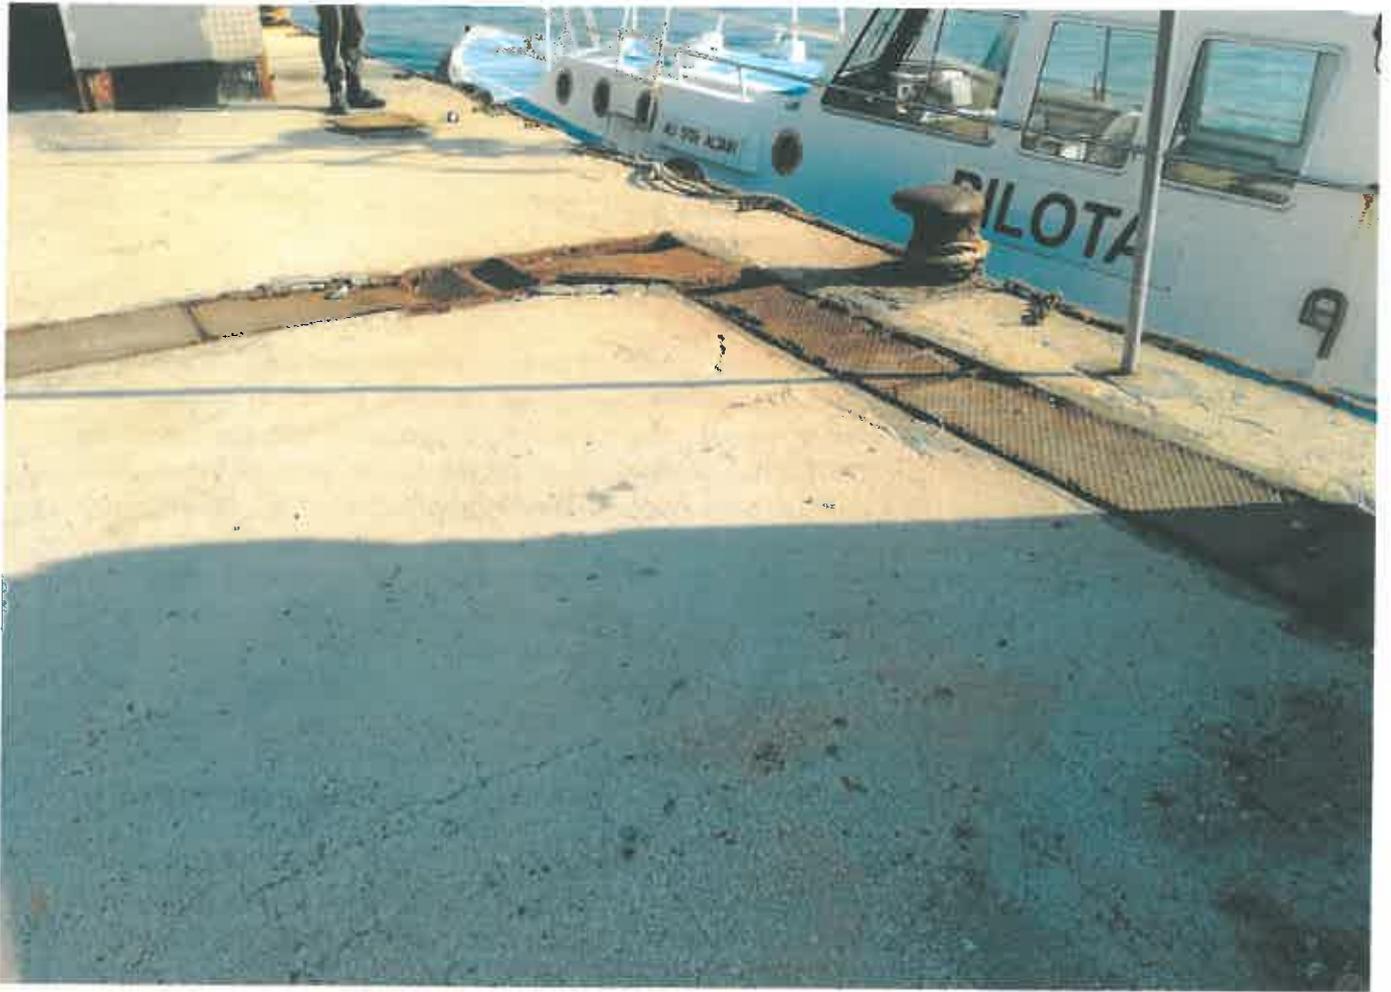
In sede di sopralluogo, i presenti rilevavano la presenza di circa n. 15 botole in ferro di copertura del cunicolo servizi irrimediabilmente deteriorate in prossimità all'area in concessione del Distributore del carburante, pertanto, al fine di eliminare l'ulteriore pericolo per la pubblica incolumità, contattavano il Sig. Pasqualino Vecchio di Sortino, titolare dell'omonima Ditta che esegue lavori in ferro, incaricandolo di sostituire le predette botole in ferro danneggiate. Il Sig. Vecchio si rendeva disponibile ed avviava immediatamente le attività necessarie per la sostituzione delle botole deteriorate, stimando una spesa presuntiva di circa €. 4.000,00.
